SPRAWOZDANIE Nr 1/2013

BADANIE TERMOGRAFICZNE BUDYNKU ul. BLANKOWA 11-19 SM PODZAMCZE W WAŁBRZYCHU PO WYKONANIU DOCIEPLENIA

Wykonanie i opracowanie : Wojciech Szczepański

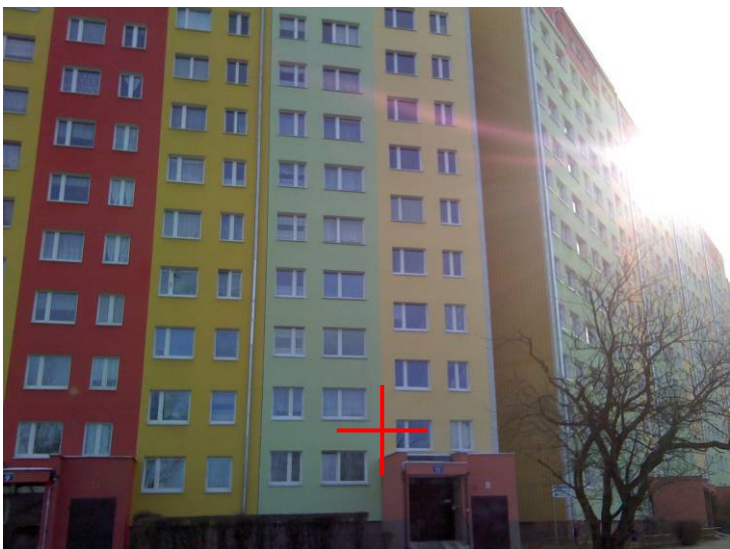
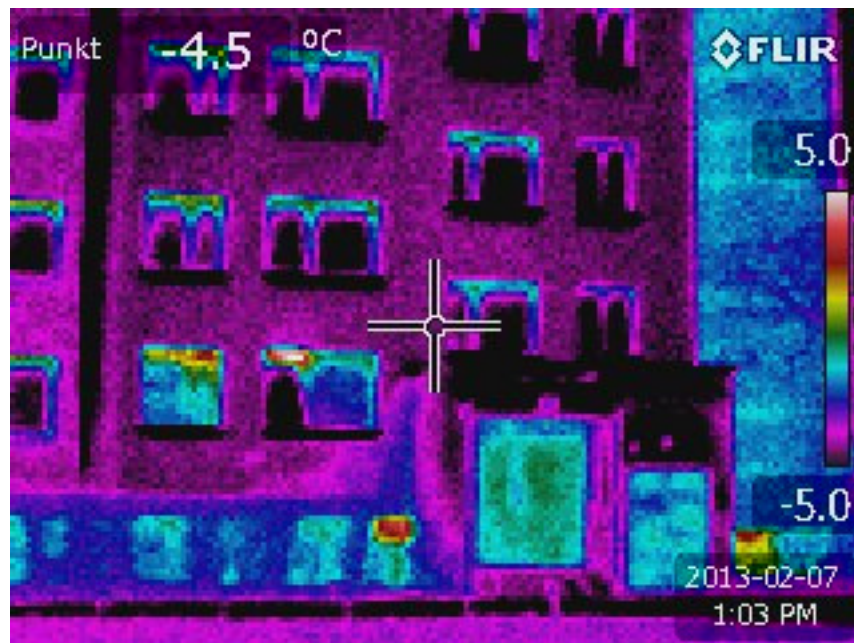
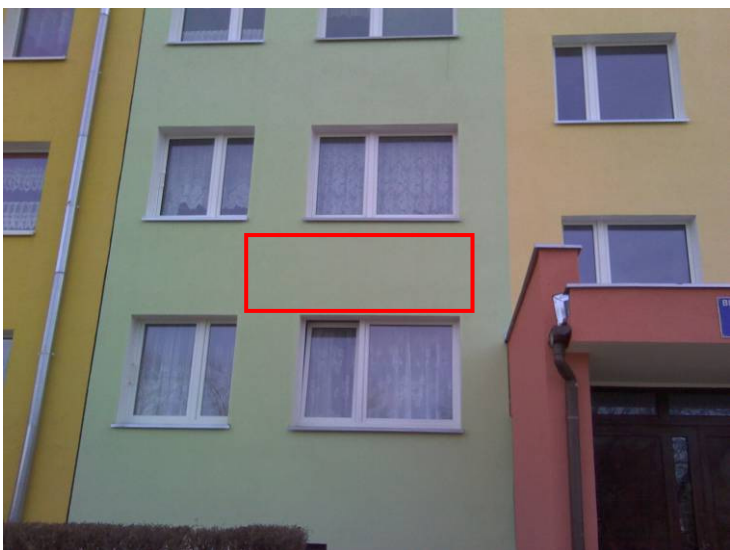
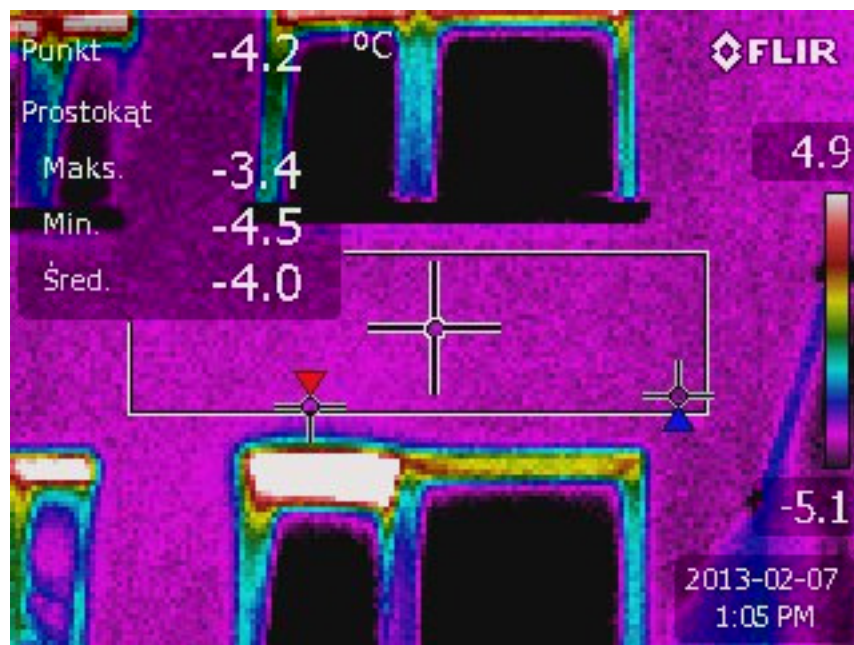
ul. Blankowa 11 Wałbrzych
Elewacja północna
Cokół przy klatce schodowej

W strefie cokołu wyróżnia się miejsce o temperaturze +5,5 °C tj. jest cieplejsze o 8.1 K od powietrza.

8.4 – Wyraźnie widoczne jest niedostateczne ocieplenie strefy cokołowej na całym badanym budynku.
