BADANIE TERMOGRAFIK BUDYNKU ul. KASZTELAŃSKA 42-46 SM PODZAMCZE W WAŁBRZYCHU PO WYKONANIU DOCIEPLENIA

Raport 1A/2010 z badań wykonanych dnia 21.01.2010
Wałbrzych, ul. Kasztelańska 42-46

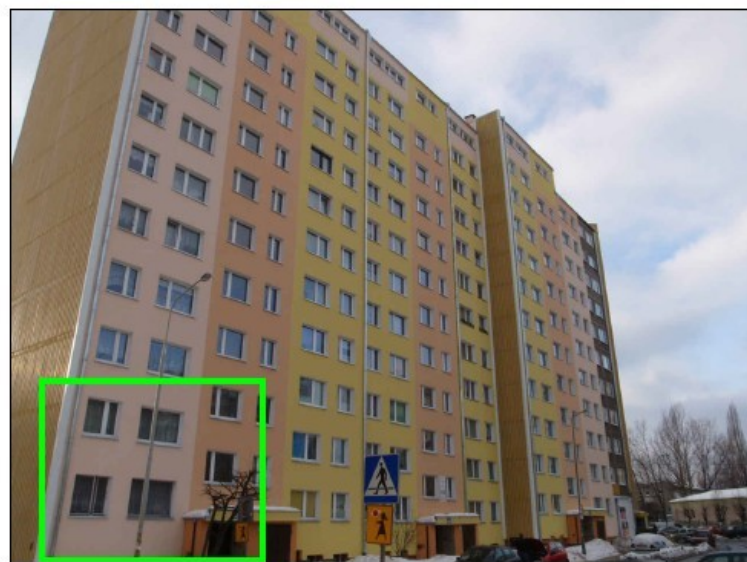
Zwraca uwagę bardzo jednorodna, wyrównana temperatura powierzchni elewacji; nie są widoczne jakiegokolwiek plamy cieplne, na zbliżeniach nie widać śladów termicznych kołków mocujących.

Wybrany termogram z poprzedniej strony dla zobrazowania szczegółów.
Skontrastowana paleta barw.

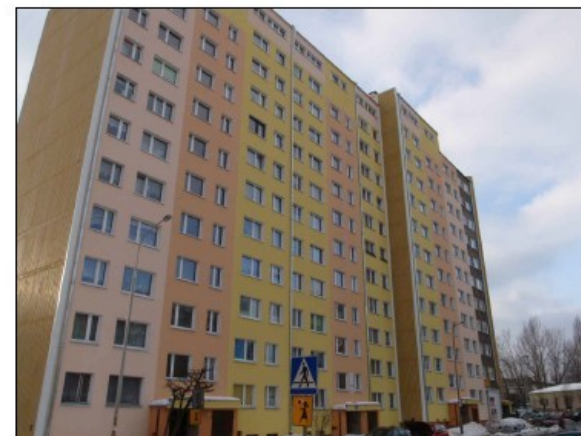
Nie zauważono termicznych śladów kołków a pojedyncze nieregularne plamki, widoczne w powiększeniach mogą mieć inną przyczynę.

Wybrane termogramy z poprzedniej strony dla zobrazowania szczegółów.
Skontrastowana paleta barw.

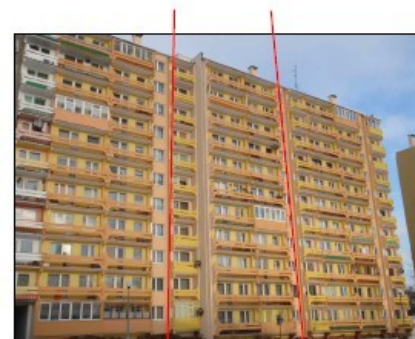
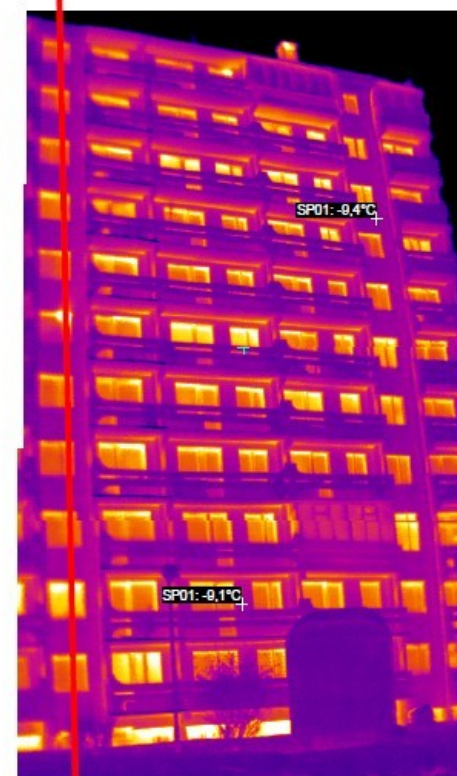
Elevacja od strony balkonów

Zwraca uwagę zróżnicowana jakość szyb w oknach. Ze względu na położenie we wnękach nie podlegają wpływowi „zimnego nieba” i wytłumaczeniem różnic są albo jakość okien albo przysłonięcie roletą, żaluzją, zasłoną.

Na szczycie widoczna jest wyrównana, niska temperatura powierzchni blachy oraz stosunkowo wysoka temperatura pasa przyziemia. Widoczny jest też wpływ zimnego nieba w górnej części szczytu.

Elementy „rusztu” podtrzymującego blachę trapezową widoczne są jako nieco cieplejsze poziome pasy.

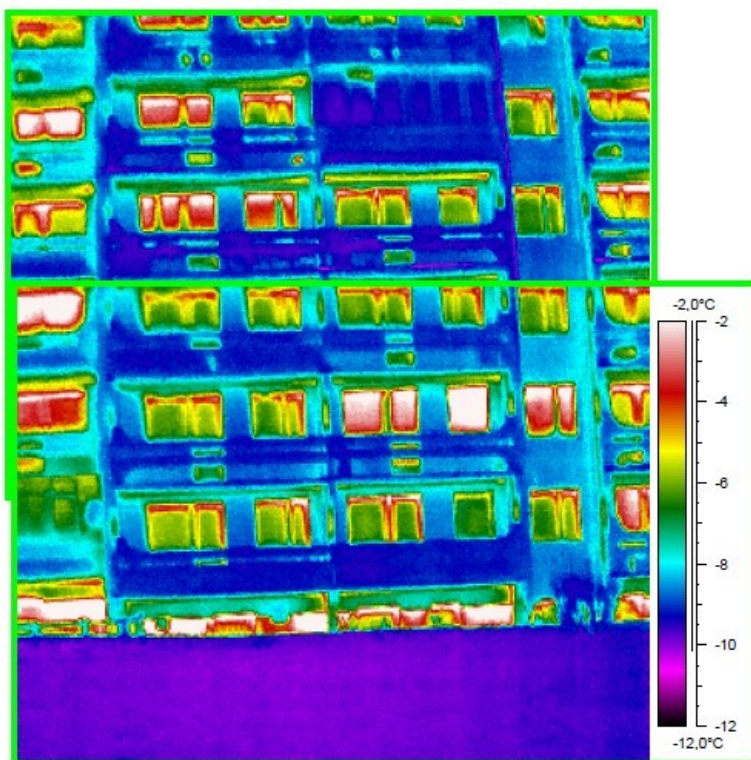
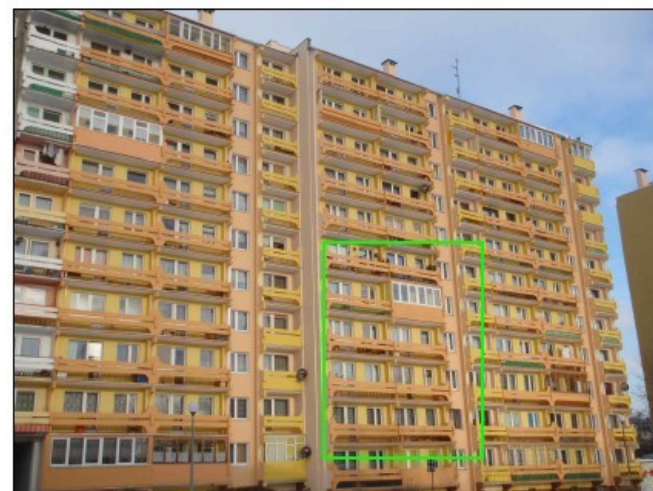
Wybrane termogramy z poprzedniej strony dla zobrazowania szczegółów.
Skontrastowana paleta barw.
