BADANIE TERMOGRAFIK BUDYNKU ul. GRODZKA 22-40 SM PODZAMCZE W WAŁBRZYCHU PO WYKONANIU DOCIEPLENIA

Celem badań było sprawdzenie jakości wykonania docieplenia poprzez sprawdzenie równomierności pola temperatury na powierzchni ścian osłonowych.

Raport nr 4/2011 z badań termowizyjnych budynku ul. Grodzka 22 - 40 w Wałbrzychu

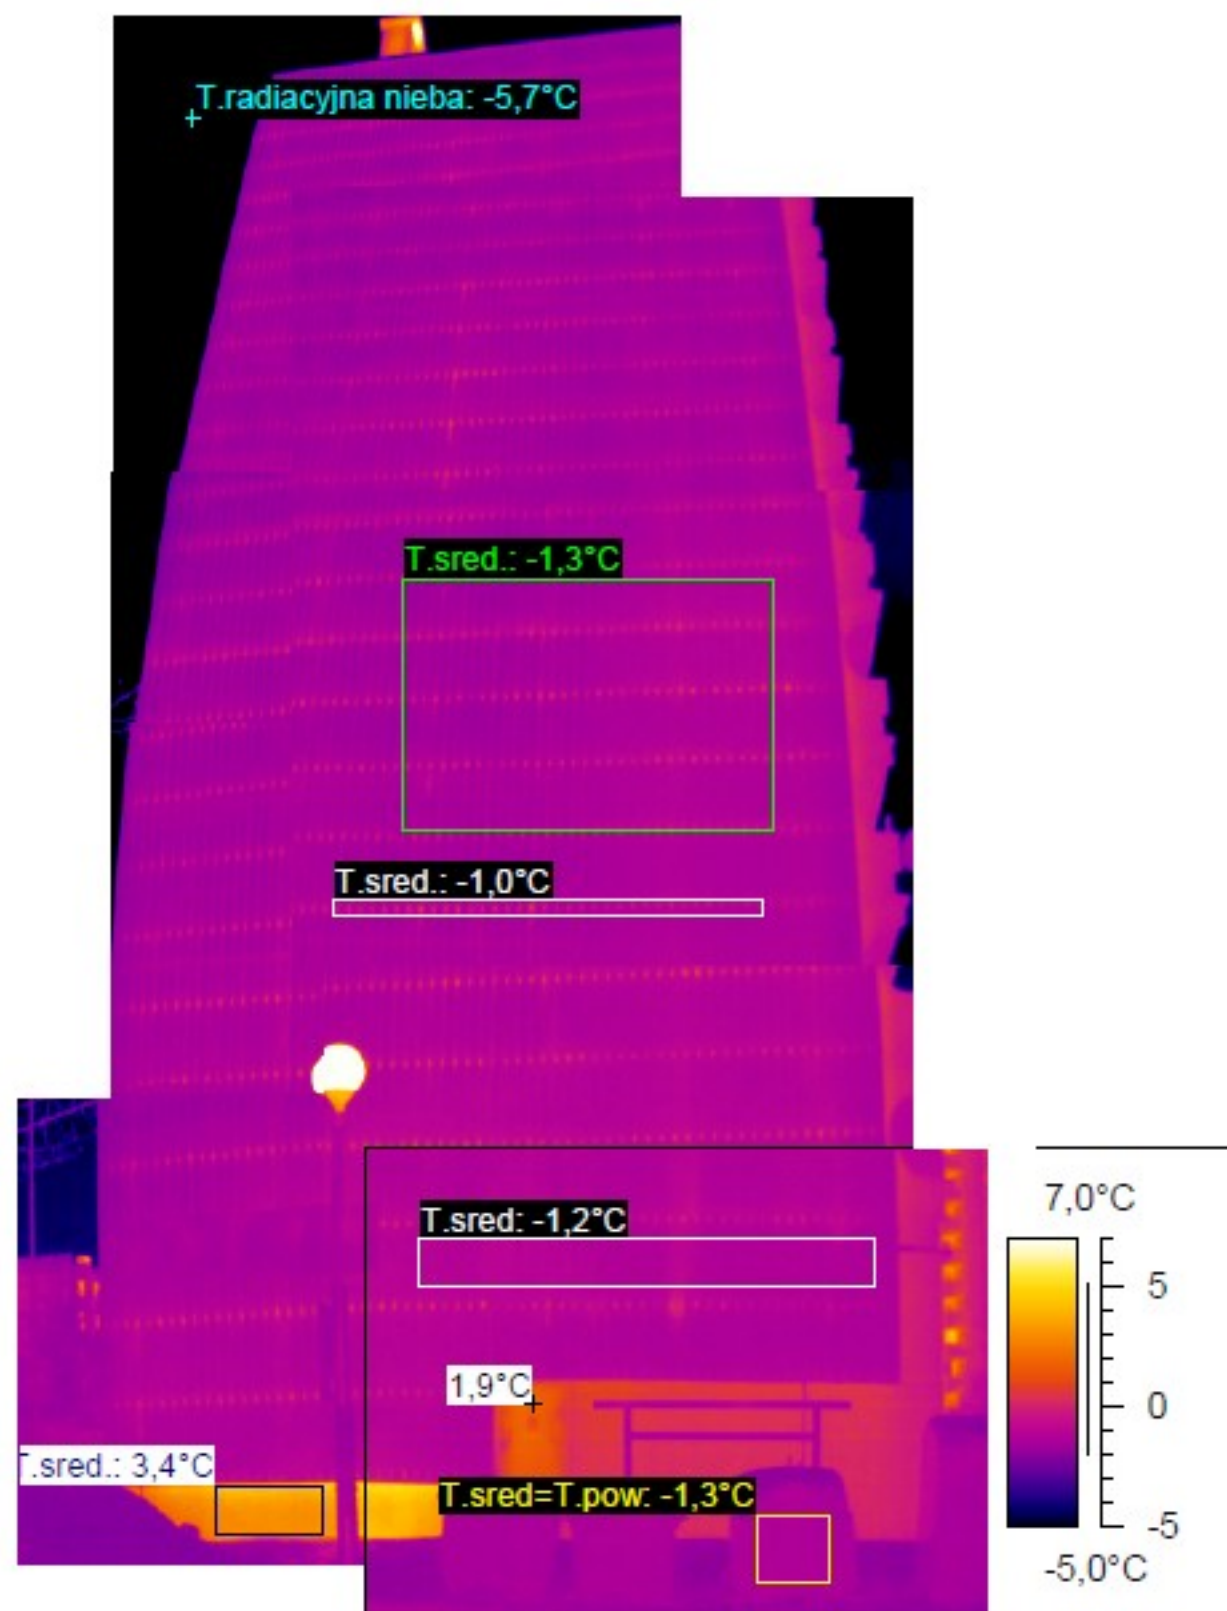
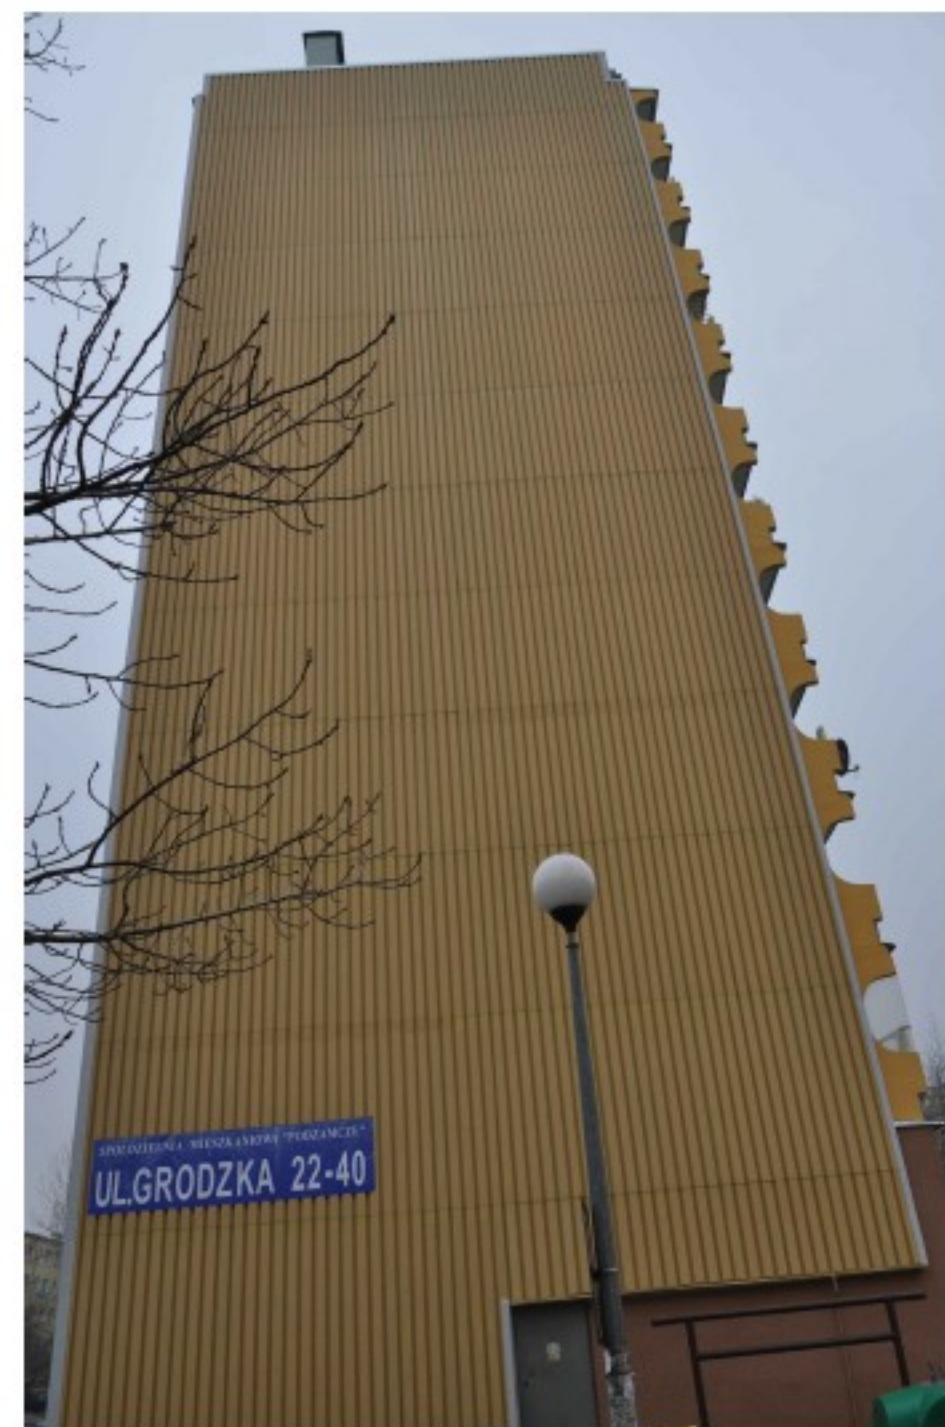
Ściana szczytowa od strony klatki 22

Zwraca uwagę bardzo jednorodna, wyrównana temperatura powierzchni blachy trapezowej. Jako mostki widoczne są tylko wsporniki poziome (zetki) ale ich temperatura średnia tylko o 0,3K przekracza średnią dla ściany w sąsiedztwie.

Pas przyziemia posiada temperaturę $3,4^{\circ}\text{C}$ tj. jest cieplejszy o 5K od powietrza.

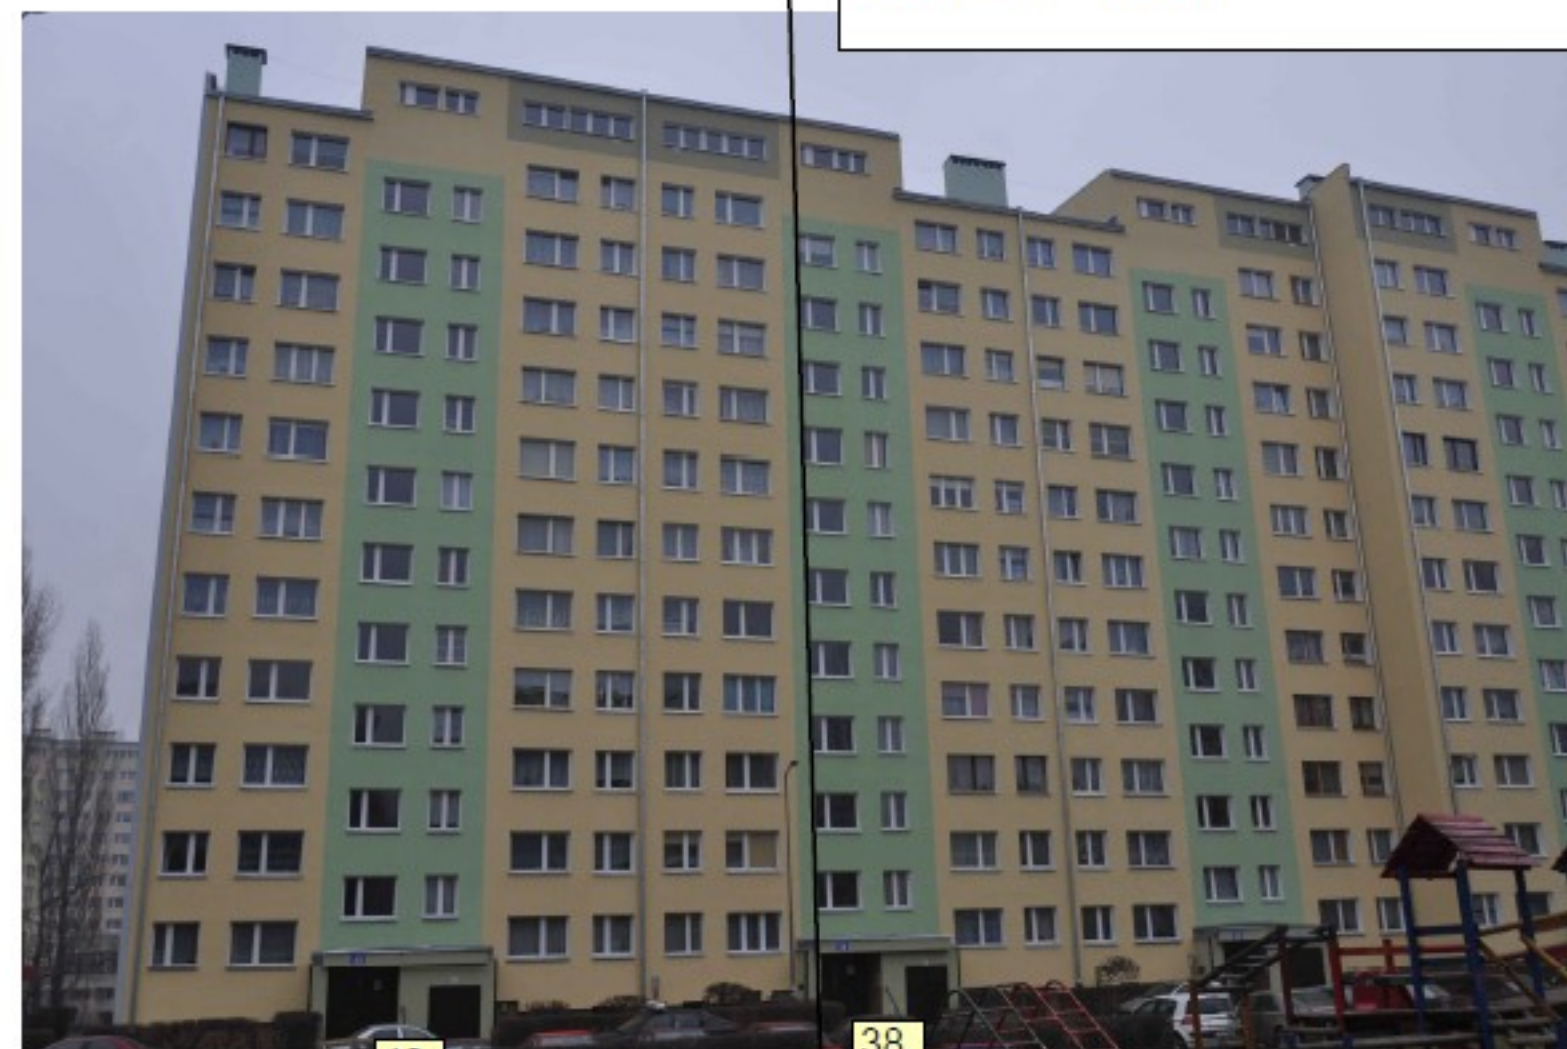
Elewacja klatek 40, 38

Zwraca uwagę bardzo jednorodna, wyrównana temperatura powierzchni elewacji; nie są widoczne jakiegokolwiek plamy cieplne.

Na stronie 2.11 przedstawiono wartość odchylenia standardowego dla wybranej części ściany. Wynosi ona 0,1K co świadczy o bardzo wyrównanej temperaturze powierzchni analizowanej części ściany.

Różnica między temperaturą powietrza a temperaturą powierzchni ściany wynosi średnio 0,4K (wartość minimalna 0,3, maksymalna 0,6K).

Pas przyziemia widoczny na kilku termogramach posiada temperaturę od 2,5 do 4°C czyli zgodną z obserwacjami na elewacji balkonowej.
