Raport z badania termowizyjnego: budynek wilorodzinny, 11 kondygnacji, 9 klatek schodowych
Wałbrzych, ul. Grodzka 4-20

Raport z badania termowizyjnego: budynek wielorodzinny, 11 kondygnacji, 9 klatek schodowych
Wałbrzych, ul. Grodzka 4-20

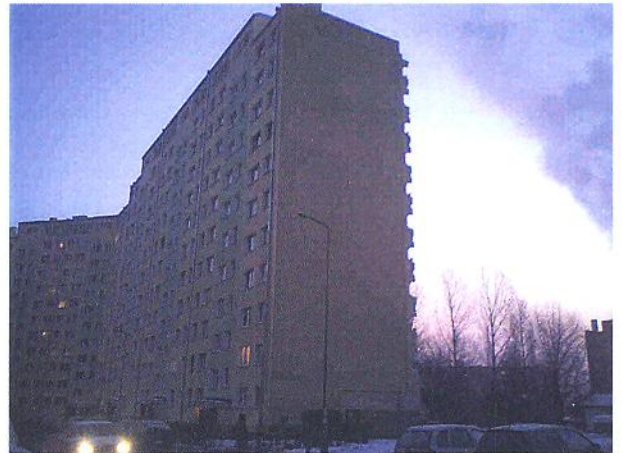
Data: 31.01.2012
Godzina: 6:30
Temperatura: -15°C
Chmury: bezchmurnie
Wiatr: <1m/s

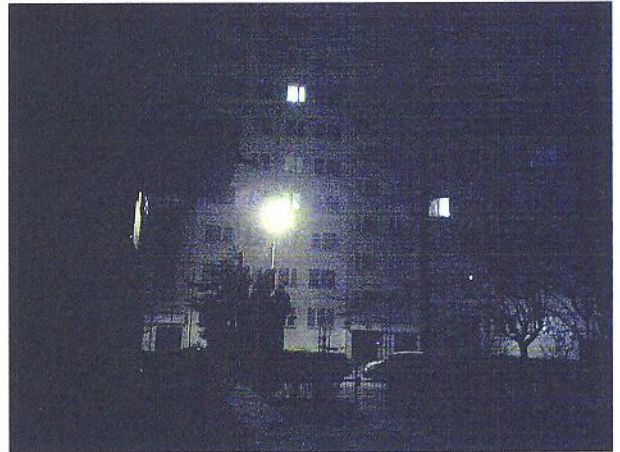
Data: 31.01.2012
Godzina: 6:40
Temperatura: -15°C
Chmury: bezchmurnie
Wiatr: <1m/s

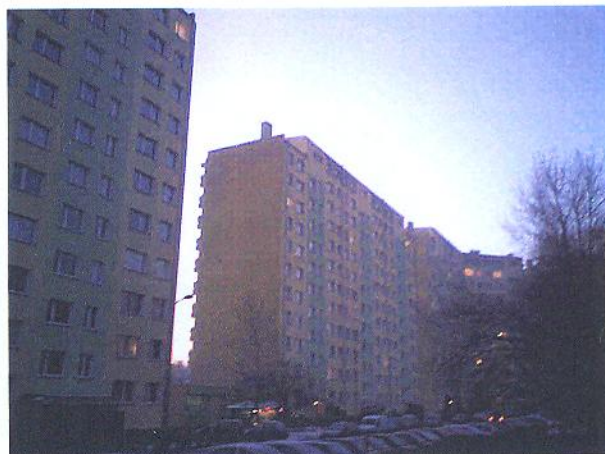
nr20

Data: 31.01.2012
Godzina: 6:40
Temperatura: -15°C
Chmury: bezchmurnie
Wiatr: <1m/s

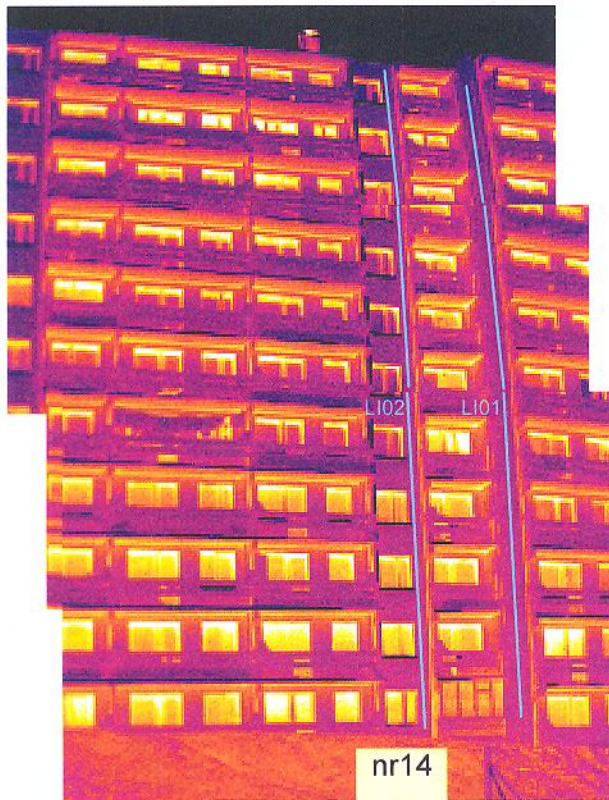
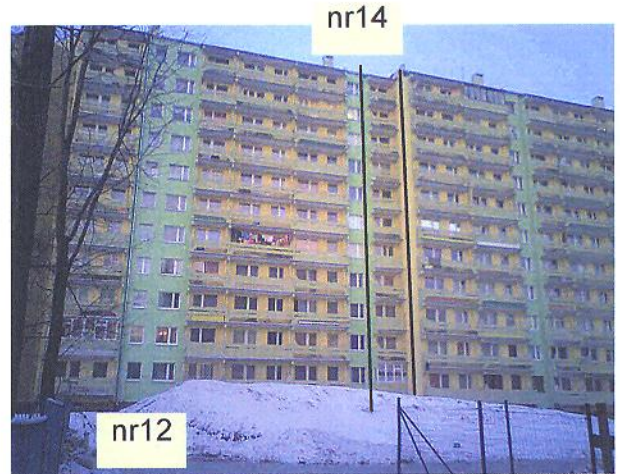
Data: 31.01.2012
Godzina: 6:50
Temperatura: -15°C
Chmury: bezchmurnie
Wiatr: <1m/s

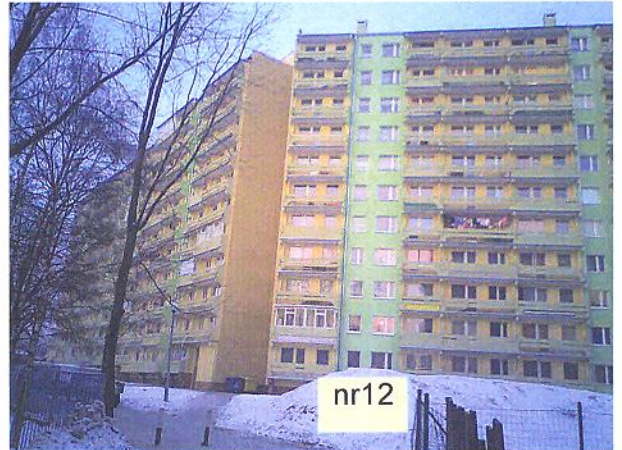
Data: 31.01.2012
Godzina: 6:50
Temperatura: -15°C
Chmury: bezchmurnie
Wiatr: <1m/s

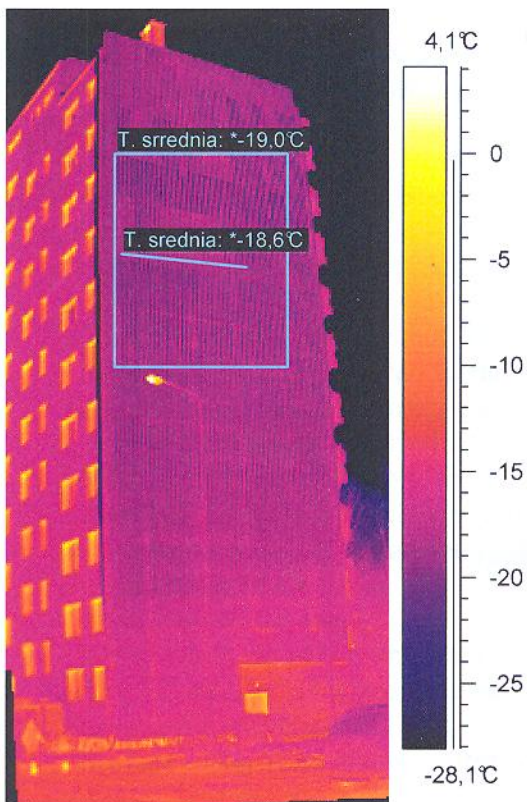
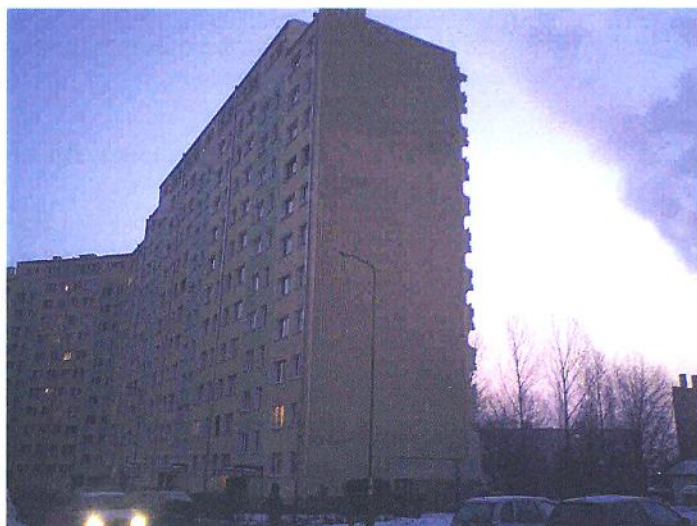
Data: 31.01.2012
Godzina: 7:00
Temperatura: -16°C
Chmury: bezchmurnie
Wiatr: <1m/s
